BETONIVALMISOSIEN LAATUPOIKKEAMIEN KÄSITTELY

LOKAKUU 2006

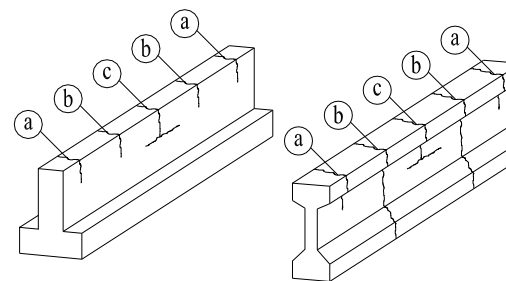
POIKITTAISET HALKEAMAT PALKIN YLÄOSASSA

Tämäntyyppiset halkeamat ovat yleensä kohtisuorassa palkin pituussuuntaa vastaan ja kulkevat palkin yläosan halki näkyen myös sivuille. Joissakin tapauksissa halkeama saattaa ulottua vertikaalisti palkin läpi tai muodostua palkin sisälle lähelle keskiosaa kulkien palkin pituussunnan myötäisesti.

Aiheuttaja	Ennaltaehkäisy	Vaikutukset	Korjaus
<p>A. Virhe suunnittelussa</p> <p>Esijännityksen aiheuttama taivutus jännevälin keskellä ylittää palkin yläreunan vetolujuuden. Halkeamat 'c'</p> <p>Puuttuva tai riittämätön palkin päiden alapuolisen punostartunnan irroittaminen. Halkeamat 'a'</p> <p>Yläosan puutteellinen raudoitus. Halkeamat 'b, c'</p> <p>B. Virhe valmistuksessa</p> <p>Yläosan raudoituksen virheellinen sijoittaminen. Halkeamat 'a,b,c'</p> <p>Nostopisteiden virheellinen sijoittaminen.</p> <p>Betonin kuivumiskutistuma.</p> <p>Liian varhain suoritettu lämpökäsittely aiheuttama muotin laajentuminen.</p>	<p>Vähennetään jännevälin keskelle kohdistuvaa esijännitystä ja/tai lisätään raudoitusta estämään halkeilua.</p> <p>Lisätään punostartunnan irroitusta ja/tai lisätään raudoitusta estämään halkeilua.</p> <p>Vahvistetaan palkin yläpinnan raudoitusta.</p> <p>Varmistetaan yläosan raudoituksen oikea sijainti ja paikallapysyminen valun ajan.</p> <p>Varmistetaan nostopisteiden oikea sijainti.</p> <p>Levitetään jälkihoitoaine aiemmin ja/tai suihkutetaan pintaa vedellä kuivumisen estämiseksi.</p> <p>Suoritetaan lämpökäsittely myöhemmin.</p>	<p>Yksiaukkoisissa palkeissa halkeamat 'b' ja 'c' eivät aiheuta suurta haittaa ja korjaantuvat usein itsestään palkin kuormituksen aikana.</p> <p>Halkeamatyyppi 'a' voi vähentää palkin leikkauslujuutta, etenkin jos se sijaitsee negatiivisen taivutusmomentin alueella. (kyseinen tilanne voi syntyä jos palkki liitetään jatkuvaan rakenteeseen) Tällaisessa tapauksessa palkin kantavuus tulee arvioida halkeamien sijainnit ja suuruudet huomioiden.</p> <p>Mikäli 'c' - tyyppin halkeama kulkee vaakasuunnassa palkin uuman läpi, palkin kantavuus saattaa olla heikentynyt. Suunnittelijan tulee tarkistaa palkin kantokyky.</p> <p>Plastiset halkeamat ovat yleisiä sidelankojen yläpuolella. Niillä ei ole vaikutusta palkin kestävyYTEEN.</p>	<p>Vähäiset halkeamat eivät vaadi korjausta. Mikäli palkin tiedetään joutuvan alttiiksi syövyttävälle olosuhteille, tulee harkita halkeamien paineinjektointia esim. epoksilla.</p> <p>Jos halkeamien todetaan heikentävän rakennetta, tulee harkita rakenteen vahvistamista tai hylkäämistä.</p>

Aiheuttaja	Ennaltaehkäisy	Vaikutukset	Korjaus
<p>Betonin alhainen laukaisulujuus.</p> <p>Viivytys elementin esijännityksen laukaisussa.</p> <p>Plastinen halkeilu.</p> <p>C. Virhe käsittelyssä</p> <p>Tukien virheellinen valinta. Halkeamat 'b'</p> <p>Palkin vääntyminen käsittelyn yhteydessä.</p>	<p>Nostetaan betonin laukaisulujuutta.</p> <p>Laukaistaan esijännityspunos heti kun betoni on riittävän vahvaa. Estetään lämpökäsittelyn palkin nopea jäähtyminen ennen laukaisua.</p> <p>Aloitetaan lämpökäsittely aiemmin ja/tai muutetaan massaa hitaammin kuivuvaksi.</p> <p>Varmistetaan tukipisteiden oikea sijainti.</p> <p>Varmistetaan, ettei palkkiin kohdistu vääntömomenteja käsittelyn aikana.</p>

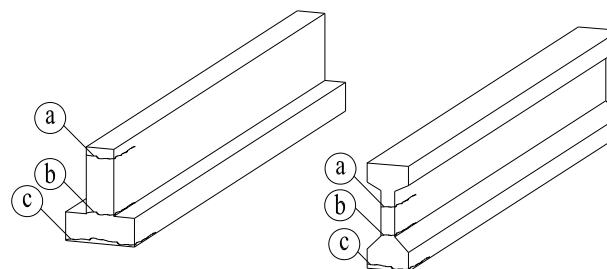
PITUUSSUUNTAISET HALKEAMAT PALKIN UUMAN JA LAIPAN PÄÄDYISSÄ

Tämäntyyppiset halkeamat syntyvät yleensä palkin päihin noin metrin matkalle. Halkeamat ovat yleensä vaakasuuntaisia punosten tasossa ja ulottuvat leveysuunnassa palkin halki.

Aiheuttaja	Ennaltaehkäisy	Vaikutukset	Korjaus
<p>A. Virhe suunnittelussa</p> <p>Liian voimakas tai epätasainen esijännitys. Punostartunnan puutteellinen poisto.</p> <p>Jännityserot palkin uuman ja laipan välillä.</p> <p>Palkin päätyjen puutteellinen hakarautoitus.</p>	<p>Uudelleen sijoitetaan tai tehdään tartunnattomiksi joitain esijännityspunoksia palkin päästä, jolloin paine jakaantuu tasaisemmin.</p> <p>Lisätään hakarautoitusta. Uudelleenjärjestetään punoksia tai poistetaan punostartuntaa paineen tasaisemman jakautumisen aikaansaamiseksi.</p> <p>Lisätään hakarautoitusta.</p>	<p>Mikäli halkeama ei ole esijännityspunosten kohdalla, sen vaikutukset ovat vähäiset. Halkeama sulkeutuu yleensä kuormituksessa syntyvän puristavan voiman ansiosta.</p> <p>Mikäli halkeama on esijännityspunosten kohdalla ja punokset ovat luistaneet, punokset ovat osittain menettäneet esijännitysvoimansa. Tästä voi aiheutua palkin taivutus- ja leikkauskapasiteetin heikentymistä.</p>	<p>Mikäli halkeama ei aiheuta palkille kantokyvyn alenemista, voidaan palkki käyttää normaalisti. Mikäli halkeamasta on ulkonäöllistä haittaa tai sen tiedetään joutuvan kosketuksiin haitallisen ympäristörasituksen kanssa, tulee harkita epoksi-injektointia tai palkin pinnoittamista.</p> <p>Halkeaman heikentäessä palkin rakenteellista kestävyyttä, tulee suunnittelijan arvioida tilanne.</p>

<p>B. Virhe valmistuksessa</p> <p>Virheellisesti toteutettu esijännityksen laukaisu, esim. väärä laukaisujärjestys.</p> <p>Betonin heikko laukaisulujuus.</p> <p>Esijännityspunoksen liukuminen.</p>	<p>Laukaistaan esijännityspunokset hitaasti ja muutetaan laukaisujärjestystä.</p> <p>Muokataan betonimassaa siten, että riittävä laukaisulujuus saavutetaan laukaisuun mennessä tai vaihtoehtoisesti laukaistaan esijännitys myöhemmin.</p> <p>Varmistetaan esijännityspunosten puhtaus tai varmistaudutaan betonin riittävästä kestävydestä laukaistaessa esijännitys.</p>		
<p>Alimmaisten esijännityspunosten riittämätön suojausbetonikerros.</p>	<p>Varmistetaan riittävä suojaus kaikille esijännityspunoksille.</p>

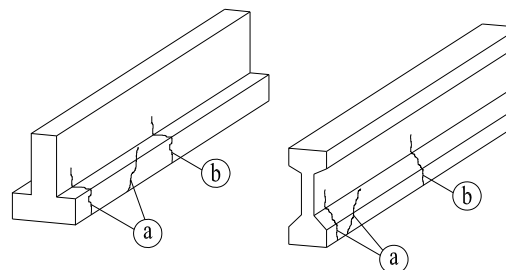
PYSTYSUUNTAISET JA VINOT HALKEAMAT PALKIN ALAOSASSA

Tämäntyyppiset halkeamat lähtevät muodostumaan palkin alareunasta edeten ylöspäin. Palkin päähän muodostuva halkeama pyrkii yleensä diagonaalisesti kohti palkin keskiosaa, palkin keskeltä lähtevä halkeama yleensä pystysuoraan ylöspäin. Halkeamat voivat syntyä myös vasta asennusvaiheessa, kun rakenteelle tulee lisää kuormaa.

Aiheuttaja	Ennaltaehkäisy	Vaikutukset	Korjaus
<p>A. Virhe suunnittelussa Palkin riittämätön taivutus- tai leikkauslujuus.</p> <p>Esijännityshäviöiden aliarviointi.</p> <p>Esijännityksen vähäinen määrä palkin päissä.</p> <p>B. Virhe valmistuksessa</p> <p>Raudoitusten virheellinen sijoittaminen.</p> <p>Esijännityspunosten tartunnan pettäminen.</p> <p>Riittämätön esijännityspunosten jännitys.</p> <p>Päätylevyn tai päädyn teräsosien juuttuminen muottiin.</p> <p>Virheellinen lämpökäsittely.</p>	<p>Tarkistetaan lujuuslaskelmat mahdollisten virheiden varalta. Varmistetaan raudoituksen oikeellisuus.</p> <p>Huomioidaan vaikutukset huolellisemmin.</p> <p>Varmistetaan esijännityspunosten riittävä määrä</p> <p>Varmistetaan raudoituksen oikea sijoittelu ja määrä.</p> <p>Huolehditaan esijännityspunosten puhtaudesta ja betonimassan huolellisesta täryttämisestä. Varmistetaan betonin riittävä lujuus ennen laukaisua käyttämällä nopeampaa betonimassaa tai pidentämällä laukaisuaikaa.</p> <p>Tarkistetaan punosvenymät verrattuna laskennallisiin venymiin. Tarkistetaan todelliset jännityshäviöt laskennallisiin verrattuna.</p> <p>Muutetaan kiinnitystapaa ja estetään muottiin kiinnittyminen.</p> <p>Parannetaan lämpökäsittelyä.</p>	<p>Palkin päissä sijaitsevat, esijännityspunoksia vastaan kohtisuorat halkeamat voivat aiheuttaa punostartunnan pettämisen halkeaman ja palkin pään välillä.</p> <p>Tartuntapituus kasvaa. Tästä saattaa aiheutua leikkauslujuuden alenemista ja palkin pettäminen, ellei raudoitusta vahvisteta ja leikkauslujuutta lisätä.</p> <p>Mikäli punostartunnan pettämistä ei ole tapahtunut, taivutuskapasiteetti on säilynyt ennallaan.</p> <p>Mikäli esijännityspunosten liukumaa on tapahtunut, tulee palkki tarkastaa alentuneelle esijännitykselle. Kokeellinen kuormitus voi olla paikallaan palkin kestävyys toteamiseksi.</p>	<p>Jos punokset eivät ole luistaneet, voidaan halkemat injektoida epoksilla tarvittaessa.</p> <p>Jos punokset ovat luistaneet tai rauditus ei muuten ole riittävä, ei suunniteltua rakenteen kantokykyä saavuteta. Suunnittelijan tulee tarkistaa rakenteen kantokyvyn riittävyys.</p>

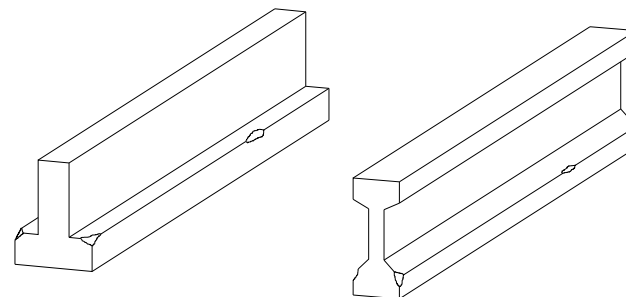
HALKEAMAT PALKIN NURKISSA

Diagonaalisia halkeamia tai lohkeamia laipan alareunassa. Halkeamatyyppi 'a' sijaitsee palkin alareunassa. Halkeamatyyppi 'b' puolestaan syntyy yleensä vain palkin päähän.

Aiheuttaja	Ennaltaehkäisy	Vaikutukset	Korjaus
<p>A. Virhe valmistuksessa</p> <p>Palkki ei irtoa muotista ehyenä.</p> <p>Varaukset kiinni muotissa purettaessa muottia.</p> <p>Kiinnityslevyt eivät ole muotin suuntaisia.</p> <p>Virheellisesti laukaistut esijännityspunokset.</p> <p>Virheellinen järjestys esijännityksen laukaisussa.</p>	<p>Varmistetaan muottien puhtaus ja käytetään korkealaatuista muotiniirrotusaineita.</p> <p>Varmistetaan että varausten kiinnitykset irroitetaan ennen purkua.</p> <p>Asenna kiinnityslevyt huolellisesti ja kiinnitä riittävästi valun ajaksi.</p> <p>Varmistetaan, ettei palkki halkeile irrotusvaiheessa.</p> <p>Muutetaan laukaisujärjestystä tai laukaistaan esijännityspunokset hitaasti.</p>	<p>Mikäli laipan vaurioitunut kohta ei kuormitu, on kyseessä ainoastaan ulkonäköhaitta.</p> <p>Mikäli laippaa kuormitetaan, vauriot voivat aiheuttaa kestävyysheikentymistä, etenkin jos raudoituksia puuttuu tai ne on sijoitettu puutteellisesti.</p> <p>Vaikka laipan alapuolella sijaitsevat halkeamat voivat rajoittaa tukipinnan laajuutta ja paljastaa raudoituksia, niiden vaikutukset palkin kantokykyyn ovat vähäisiä.</p>	<p>Vähäiset halkeamat ei-kantavissa kohdissa vaativat ainoastaan pintakorjauksen.</p> <p>Kuormitettujen alueiden halkeamat tulee korjata injektoimalla tai tarkoitukseen sopivalla korjauslaastilla. Mahdollisesti paljastunut raudoitus tulee aina suojata.</p>

<p>B. Virhe käsittelyssä</p> <p>Nurkan kolhiintuminen käsittelyn aikana.</p>	<p>Suojataan nurkat käsittelyn/kuljetuksen ajaksi.</p>

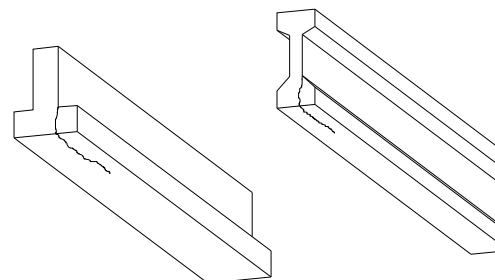
PITUUSSUUNTAISET HALKEAMAT LAIPOISSA

Halkeama syntyy yleensä palkin uuman ja laipan leikkauskohtaan, mistä se jatkuu kohti palkin pohjaa. Yleensä tämäntyyppiset halkeamat sijaitsevat palkin päissä.

Aiheuttaja	Ennaltaehkäisy	Vaikutukset	Korjaus
<p>A. Virhe suunnittelussa</p> <p>Väärä raudoituksen suunnittelu.</p> <p>Raudoituksen väärä sijoittelu.</p> <p>Esijännityspunosten virheellinen tartunnan poisto.</p>	<p>Tarkistetaan raudoitussuunnitelma.</p> <p>Sijoitetaan raudoitukset oikein.</p> <p>Varmistetaan esijännityspunosten oikea sijainti ja irroittaminen.</p>	<p>Palkin leuan kantokyky saattaa olla huomattavasti heikentynyt ja palkin toimiva tukialue voi olla muuttunut. Mikäli raudoituksia puuttuu tai ne ovat vaurioituneet, tulee valmistajan tarkastaa palkki.</p>	<p>Kohdissa, joissa laippaan/leukaan kohdistuu ainoastaan vähäistä kuormitusta tai halkeaman yli on riittävä raudoitus, voidaan halkeama korjata esim. epoksi-injektiolla.</p>
<p>B. Virhe valmistuksessa</p> <p>Virheellinen järjestys esijännityksen laukaisussa.</p> <p>Elementti ei irtoa muotista.</p>	<p>Minimoidaan syntyvät jännitys-erot oikealla esijännityksen laukaisujärjestyksellä.</p> <p>Irroitetaan esijännityspunokset hitaasti.</p> <p>Varmistetaan muottipinnan sileyys.</p> <p>Käytetään isompaa muotin päästöä ja/tai öljytään muotit paremmin.</p>		<p>Kohdissa, joissa leukaan kohdistuu huomattavaa kuormitusta eikä halkeaman yli mene riittävää raudoitusta, tulee rakenne vahvistaa ylimääräisellä tuella tai ripustusraudotteella tai hylätä tuote.</p>

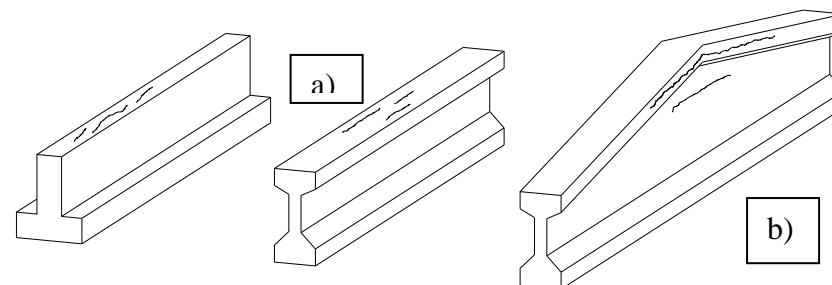
SATUNNAISET HALKEAMAT

Halkeamat ovat pieniä ja muodostuvat palkin pinnalle. Syntyvät sattumanvaraisesti tai raudoituksen aiheuttamana.

Aiheuttaja	Ennaltaehkäisy	Vaikutukset	Korjaus
A. Virhe suunnittelussa (b)			
Ylälaipan riittämätön haotus. Ylälaipassa liikaa tai liian suuria puristusteräksiä.	Muutetaan tai lisätään hakaraudoitusta Vähennetään puristusteräksiä tai korotetaan palkkipoikkileikkausta.	Palkin puristuspuoli voi murtua käyttötilan kuormilla.	Halkeillut palkin yläosa voidaan vahvistaa mantteloinnilla.

B. Virhe valmistuksessa (a)	Parannetaan seosta ja lämpökäsittelyä.	Yleensä vähäiset paitsi, jos halkeillut alue joutuu alttiiksi syövyttävälle ympäristötekijöille.	Halkeamiin voidaan tarvittaessa injektoida epoksia tai slammata betonilaastilla ellei pintabetoni peitä niitä.
Pinnan kutistuminen	Valun jälkeen, heti kun mahdollista, peitetään elementti. Ennen peittämistä suihkutetaan jälkihoitoaineella tai vedellä.		
Liian nopea kuivuminen.			
Ylimääräistä vettä betonimassassa.	Vähennetään seoksen vesimäärää ja lisäksi käytetään tarvittaessa notkistinta.		
Lämmön lisääminen liian varhaisessa vaiheessa kovettumista.	Säädetään lämpötilan nousua lämpökäsittelyssä.		
Liian korkea lämpökäsittelyn lämpötila.	Alennetaan lämpötilaa.		
Betonimassan painuminen yläpinnan raudoituksen kohdalla.	Massan alkupainumisen jälkeen massa tärytetään uudelleen.

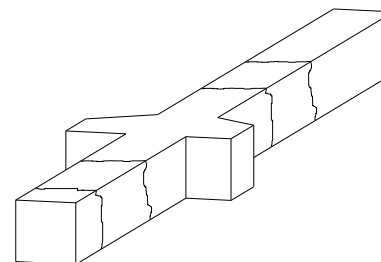
POIKITTAISET HALKEAMAT

Halkeama on horisontaalinen ja kulkee yleensä hakaraidoiteiden mukaan. Halkeamat saattavat kulkea kauttaaltaan pilarin ympäri.

Aiheuttaja	Ennaltaehkäisy	Vaikutukset	Korjaus
<p>A. Virhe valmistuksessa</p> <p>Betonin tarttuminen muottiin.</p> <p>Ulokkeiden kiinnittyminen muottiin.</p> <p>Massan laajeneminen lämpökäsittelyn aikana.</p> <p>Kutistuminen</p> <p>1. Ylimääräistä vettä betoniseoksessa.</p> <p>2. Betonin pinnan liian nopea kuivuminen.</p> <p>3. Lämmön lisääminen liian varhaisessa vaiheessa lämpökäsittelyä.</p> <p>4. Liian korkea lämpökäsittelyn lämpötila.</p>	<p>Varmistetaan muottipinnan sileys.</p> <p>Irrotetaan ulokkeiden muotit ennen esijännityksen laukaisua.</p> <p>Säädetään lämpökäsittelyohjelmaa.</p> <p>Vähennetään seoksen vesimäärää ja lisäksi käytetään tarvittaessa notkistimia.</p> <p>Valun jälkeen, heti kun mahdollista, peitetään elementti ja/tai suihkutetaan vedellä.</p> <p>Säädetään lämpökäsittelyohjelmaa.</p> <p>Alennetaan lämpötilaa.</p>	<p>Pienet halkeamat eivät aiheuta merkittävää haittaa.</p> <p>Mikäli elementin tiedetään joutuvan alttiiksi syövyttävälle ympäristötekijöille, tulee halkeamat korjata.</p>	<p>Halkeamat injektoidaan esim. epoksilla tai ne täytetään korjauslaastilla.</p>

<p>B. Virhe käsittelyssä</p> <p>Riittämätön tuenta varastoinnin aikana.</p> <p>Käsittelyn aikana palkkiin kohdistuva isku.</p>	<p>Sijoitetaan tukipisteet nostopisteiden kohdalle etäälle ulokkeista.</p> <p>Käsitellään varoen.</p>

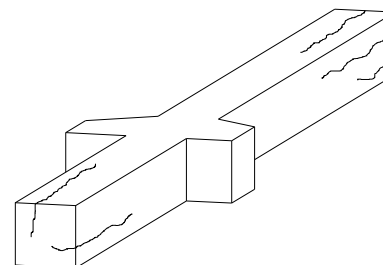
PITUUSSUUNTAISET HALKEAMAT PILARIN PÄISSÄ

Tämäntyyppiset halkeamat muodostuvat pilarin päihin edeten pylvään pituusakselilla muutamasta millimetristä aina metriin saakka. Ne sijaitsevat yleensä esijännityspunosten kohdalla.

Aiheuttaja	Ennaltaehkäisy	Vaikutukset	Korjaus
<p>A. Virhe suunnittelussa</p> <p>Riittämätön reunan raudoitus ankkurointivyöhykkeellä.</p> <p>Riittämätön punosten suojabetonikerros.</p>	<p>Varmistetaan riittävä hakaraudoitus.</p> <p>Lisätään suojabetonikerroksen paksuutta.</p>	<p>Vaikutukset riippuvat pilarin ala- ja yläpään tuennasta ja liittostyyppistä.</p> <p>Suunnittelijan on syytä tarkistaa tilanne.</p>	<p>Jos raudoitus on riittävä, halkeamat voidaan korjata epoksi-injektiolla tai päällystämällä kuituvahvikkeella.</p>
<p>B. Virhe valmistuksessa</p> <p>Betonin tarttuminen muottiin.</p> <p>Betonin riittämätön jälkikäsittely.</p> <p>Virhe muotista irrottamisessa</p> <p>Virheellisesti toteutettu esijännityksen laukaisu.</p> <p>Esijännityspunosten liukuma.</p>	<p>Varmistetaan muottipinnan sileys.</p> <p>Käytetään suojapeitteitä päiden lämpöhukan estämiseksi.</p> <p>Tehdään muotista purku varovaisemmin</p> <p>Laukaistaan esijännityspunokset hitaasti.</p> <p>Varmistetaan esijännityspunosten puhtaus ja betonin riittävä lujuus ennen esijännityksen laukaisua.</p>

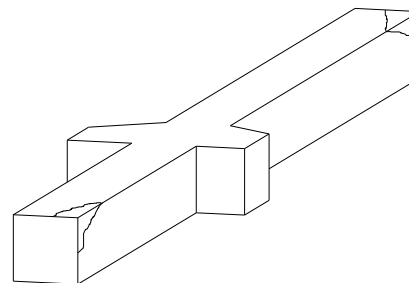
VINOT HALKEAMAT PILARIN PÄISSÄ

Halkeama syntyy yleensä pilarin kulmassa ulottuen myös pilarin toiselle sivulle.

Aiheuttaja	Ennaltaehkäisy	Vaikutukset	Korjaus
<p>A. Virhe suunnittelussa</p> <p>Riittämätön haka-raudoitus ankkurointivyöhykkeellä.</p> <p>Etäisyys pääraudoitukseen liian suuri.</p>	<p>Varmistetaan reuna-alueiden riittävä raudoitus.</p> <p>Vähennetään pääraudoituksen suojaetäisyyttä tai vaihtoehtoisesti lisätään ylimääräistä raudoitusta kulmien lähelle.</p>	<p>Vaikutukset riippuvat pilarin ala- ja yläpään tuennasta ja liitoksesta.</p>	<p>Jos riittävä raudoitus on kunnossa, halkeamat voidaan korjata epoksi-injektiolla tai esim. kuituvahvikkeella.</p>
<p>B. Virhe valmistuksessa</p> <p>Betoni ei irtoa muotista.</p> <p>Päädyt kiinni muotissa noston aikana.</p> <p>Muotin laajeneminen lämpökäsittelyn aikana.</p> <p>Virheellinen esijännityksen laukaisu mahdollistaa pilarin liukumisen muotissa.</p>	<p>Varmistetaan muotin sisäpinnan sileys.</p> <p>Varmistetaan, että päätystopparit ovat irti betonipinnasta.</p> <p>Lasketaan lämpötilaa.</p> <p>Laukaistaan esijännityspunokset hitaasti.</p>

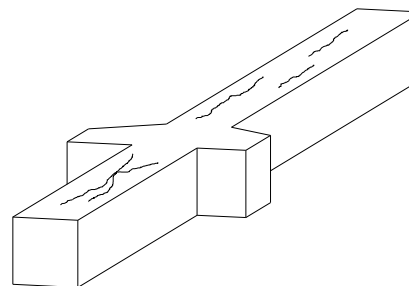
SATUNNAISET HALKEAMAT

Ohuita pintahalkeamia tai karkeasti risteileviä halkeamia.

Aiheuttaja	Ennaltaehkäisy	Vaikutukset	Korjaus
<p>A. Virhe valmistuksessa</p> <p>Pinnan kutistuminen</p> <p>1. Liian nopea kuivuminen.</p> <p>2. Ylimääräistä vettä betonimassassa.</p> <p>3. Lämmön lisääminen liian varhaisessa vaiheessa kovettumista.</p> <p>4. Liian korkea lämpökäsittelyn lämpötila.</p> <p>Betonimassan painuminen yläraudoituksen kohdalla.</p>	<p>Valun jälkeen, heti kun mahdollista, peitetään elementti. Ennen peittämistä suihkutetaan jälkihoitoaineella tai vedellä.</p> <p>Vähennetään seoksen vesimäärää ja lisäksi käytetään tarvittaessa notkistimia.</p> <p>Hidastetaan lämmöntuloa lämpökäsittelyn aikana.</p> <p>Lasketaan lämpötilaa.</p> <p>Massan alkupainuman jälkeen se tärytetään uudelleen .</p>	<p>Yleensä vähäisiä, mutta vakavia mikäli vaurioitunut pinta joutuu kosketuksiin syövyttävien ympäristötekijöiden kanssa.</p>	<p>Mikäli korjaus on tarpeen, voidaan halkeamiin injektoida epoksia tai korjata laastilla.</p>

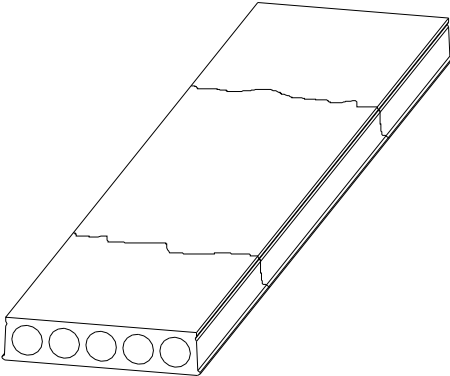
POIKITTAISET HALKEAMAT

B. Virhe valmistuksessa 1. Pitkittäinen kutistuminen	Muutetaan seosta ja lämpökäsittelyä	Leikkauslujuus saattaa olla heikentynyt mikäli halkeama sijaitsee laatan päässä. Voi heikentää merkittävästi ulokkeiden leikkaus- ja taivutuslujuutta. Taivutusvastuksen heikentyminen elementin keskivaiheilla voi lisätä taipumista.	Lieviin halkeamiin voidaan injektoida epoksia. Onteloiden täyttövalu halkeaman kohdalta voi parantaa laatan leikkauslujuutta. Pienet yläpinnan positiivisen momentin alueella tai alapinnan negatiivisen momentin alueella olevat halkeamat eivät välttämättä vaadi korjausta. Jos laatussa on iso halkeama, vaurioitunut osa hylätään ja vaurioitumaton osa elementistä voidaan säilyttää myöhempää käyttöä varten.

a. Liiallinen kosteus betonimassassa	a. Vähennetään seoksen vesipitoisuutta. Valun jälkeen heti kun mahdollista peitetään elementti.			
b. Liian aikainen lämpökäsittely	b. Lykätään lämpökäsittelyn lämmön nousun alkamista

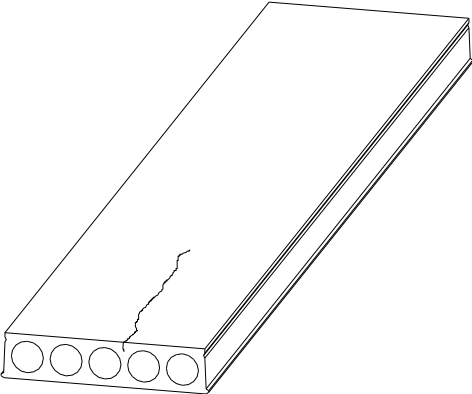
Aiheuttaja	Ennaltaehkäisy	Vaikutukset	Korjaus	Tyypillinen tapaus
<p>A. Virhe valmistuksessa</p> <p>1. Painumia onteloiden päällä</p> <p>a. Liiallinen kosteus betonimassassa</p> <p>b. Liian aikainen lämpökäsittely</p> <p>2. Virheellisestä lämpökäsittelystä ja massan koostumuksesta aiheutuva kutistuminen</p> <p>c. Liiallinen kosteus betonimassassa</p> <p>d. Liian nopea kuivuminen</p> <p>e. Liian aikainen lämpökäsittely</p> <p>f. Liian korkea lämpötila lämpökäsittelyn aikana</p> <p>g. Epätasainen lämpökäsittely</p>	<p>1. Estetään painumat onteloiden päällä</p> <p>a. Vähennetään massan vesipitoisuutta</p> <p>b. Myöhäistetään lämpökäsittelyä</p> <p>2. Parannetaan massaa ja lämpökäsittelyä.</p> <p>c. Vähennetään vesipitoisuutta</p> <p>d. Valun jälkeen heti kun mahdollista peitetään elementti. Ääriolosuhteissa ennen peittämistä suihkutetaan jälkihoitoaineella tai vedellä.</p> <p>e. Lykätään lämpökäsittelyn lämmönousun alkamista</p> <p>f. Lasketaan lämpökäsittelyn lämpötilaa</p> <p>g. Varmistetaan lämpökäsittelyn tasaisuus</p>	<p>Lievä halkeilu ei juuri aiheuta ongelmia käytölle. Mikäli laatta on haljennut koko pituudeltaan, voi kuormien jakaantuminen poikkisuunnassa muuttua, mikäli laatan päälle ei valeta pintabetonia.</p>	<p>Mikäli halkeilun vakavuus estää elementin normaalin käytön, voidaan sen vaurioitumattomat osat käyttää kavennettuna laattana tai lisätä kohteeseen pintabetoni.</p>

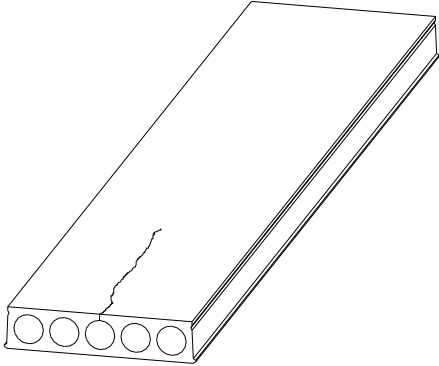
PITKITTÄISET HALKEAMAT ONTELOIDEN KOHDALLA

Aiheuttaja	Ennaltaehkäisy	Vaikutukset	Korjaus	Tyypillinen tapaus
<p>A. Virhe valmistuksessa</p> <p>1. Poikittainen kutistuminen</p> <p>a. Ylimääräinen kosteus seoksessa</p> <p>b. Liian nopea kuivuminen</p> <p>c. Liian aikainen lämpökäsittely</p> <p>d. Lämpökäsittelyn liian korkea lämpötila</p> <p>e. Erot lämpökäsittelyssä ylä- ja alapinnan välillä</p> <p>2. Epätasainen betonin tiivistyminen</p> <p>3. Esijännitysteräksen epäkeskisyys</p> <p>h. Teräs liikkunut valun aikana</p> <p>i. Virheellinen punosten katkaisutapa</p> <p>4. Laippa liian ohut ontelomuotin liikkumisesta tai virheellisestä asettelusta johtuen.</p> <p>6. Ontelon liian suuri koko</p>	<p>a. Vähennetään seoksen vesimäärää</p> <p>b. Valun jälkeen heti kun mahdollista peitetään elementti. Ääriolosuhteissa ennen peittämistä suihkutetaan jälkihoitoaineella tai vedellä.</p> <p>c. Siirretään lämpökäsittelyä myöhemmäksi.</p> <p>d. Lasketaan lämpökäsittelyn lämpöä</p> <p>e. Korjataan lämpötilat yhdenmukaisiksi.</p> <p>Parannetaan tärytystä</p> <p>Sijoitetaan teräkset tasaisesti</p> <p>h. Estetään teräksen liikkuminen valun aikana</p> <p>i. Leikataan teräkset aloittaen keskeltä ja edeten reunoja kohti</p> <p>Varmistetaan onteloiden oikea sijoittelu</p> <p>Varmistetaan muottien oikea koko</p>	<p>Halkeamat voivat muuttaa ilman pintabetonia olevissa kohteissa kuorman poikittaista jakaantumista.</p> <p>Niillä voi myös olla vaikutusta laattoihin, joissa on aukkoja tai poikittaisia ulokekuormia.</p>	<p>Aukkojen valaminen umpeen voi paikata halkeamat.</p> <p>Pintabetonia käytettäessä ei halkeamia tarvitse erikseen korjata.</p> <p>Vakavan halkeaman kohdalla toimitaan siten, että vaurioitunut kohta poistetaan ja hylätään ja vaurioitumaton osa elementistä voidaan säilyttää myöhempää käyttöä varten.</p>

<p>B. Virhe käsittelyssä</p> <p>Epätasainen pinon alusta tai pinon painuminen</p>	<p>Tasataan alusta, pinotaan raskaat laatat alimmaksi ja rajoitetaan pinon korkeutta</p>

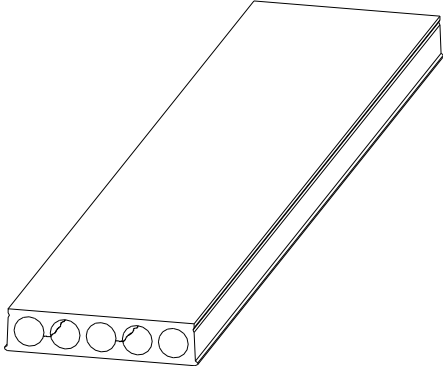
Aiheuttaja	Ennaltaehkäisy	Vaikutukset	Korjaus	Tyypillinen tapaus
<p>A. Virhe suunnittelussa Liian suuri esijännitysvoima betonipoikkileikkaukseen nähden.</p>	<p>Vähennä uuman leikkausjännitystä. Levennetään uumaa. Lisätään ylös esijännityspunoksia Raudoitetaan uuma Vähennetään esijännityksen voimakkuutta</p>	<p>Halkeamat voivat alentaa leikkauslujuutta.</p> <p>Elementin leikkauskapasiteettia alennetaan rikkoutuneiden uumien osalta. Suunnittelijan tulee tarkistaa kantokyvyn riittävyys.</p>	<p>Leikkauslujuus voidaan saada osittain palautettua täyttämällä ontelot niiltä kohdin kuin laatasta on vaurioita.</p>

<p>B. Virhe valmistuksessa</p> <ol style="list-style-type: none"> 1. Puutteellinen laukaisulujuus 2. Elementin pohjan tarttumisen muottiin muottien purun aikana 3. Saha ei ole katkaissut laattaa riittävän syvältä. 4. Seos liian märkää tai kuivaa 5. Riittämätön tärytys. 	<ol style="list-style-type: none"> 1. Lisätään laukaisulujuutta 2. Puhdistetaan ja öljytään muotin pinta tai varmistetaan kuiva kosketuspinta 3. Leikataan mahdollisimman läheltä esijännityspunoksia ja elementin pohjaa. 4. Muutetaan betonin suhteitusta 5. Parannetaan tärytystä ja tiivistämistä

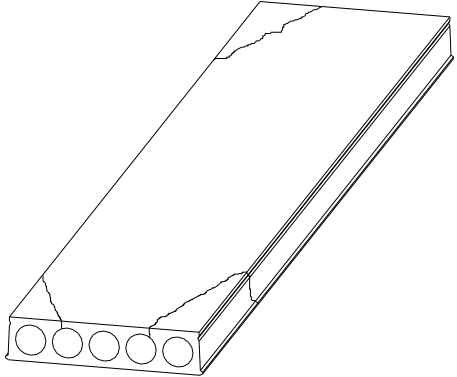
HALKEAMAT ELEMENTIN NURKISSA

Aiheuttaja	Ennaltaehkäisy	Vaikutukset	Korjaus	Tyypillinen tapaus
<p>A. Virhe valmistuksessa</p> <p>1. Leikkurin terä jää kiinni elementin kaareutuessa.</p> <p>2. Leikkaus ei riittävän syvä tai terä huonossa kunnossa</p> <p>3. Epätasainen pinoaminen</p> <p>4. Nostokoneiden epätasapainoisen noston aiheuttamat vauriot</p> <p>5. Liialliset vetojännitykset muottien purun aikana</p>	<p>1. Tuetaan elementti suoraksi sahattaessa.</p> <p>2. Leikataan mahdollisimman läheltä esijännityspunoksia ja elementin pohjaa. Käytetään kunnollista terää.</p> <p>3. Varmistetaan pinon suoruus</p> <p>4. Käytä nostopuomia tasaisen noston aikaansaamiseksi</p> <p>5. Noudatetaan oikeaa laattojen katkaisujärjestystä</p>	<p>Tämäntyyppiset halkeamat eivät yleensä aiheuta suuria ongelmia elementille, mutta voivat alentaa elementin leikkauslujuutta mikäli onteloiden väliset kannakset ovat vaurioituneet.</p> <p>Arvioidaan elementin leikkauslujuus vertaamalla sitä elementteihin, joissa nurkissa on aukot.</p>	<p>Korjaustoimenpiteet riippuvat tarvittavasta leikkauslujuudesta.</p> <p>Mikäli vaurio on merkittävä, poistetaan ja hylätään vaurioitunut kohta ja mahdollisesti hyödynnetään elementti muilta osin.</p>

<p>B. Virhe käsittelyssä</p> <p>6. Vauriot kuljetuksen aikana</p>	<p>6. Varmistetaan asianmukaiset kuljetusolosuhteet</p>

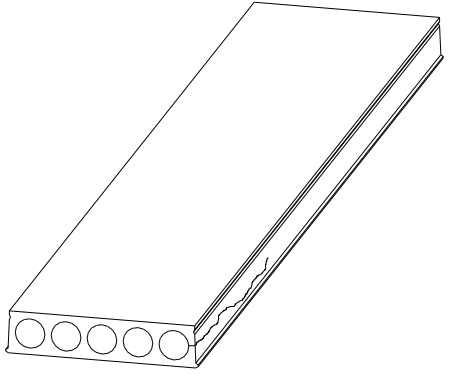
Aiheuttaja	Ennaltaehkäisy	Vaikutukset	Korjaus	Tyypillinen tapaus
<p>A. Virhe suunnittelussa</p> <p>a. Laatta liian ohut kestääkseen esijännityksestä aiheutuvaa painetta</p> <p>b. Esijännityspunosten halkaisija liian suuri laataan paksuuteen nähden.</p> <p>c. Esijännityspunosten sivuittainen liikkuminen valun aikana</p> <p>d. Heikko laukaisulujuus</p>	<p>a. Jos mahdollista, kasvatetaan laataan paksuutta.</p> <p>b. Pienennetään esijännityspunosten halkaisijaa</p> <p>c. Varmistetaan esijännityspunosten paikallapysyminen valun aikana</p> <p>d. Varmistetaan riittävä laukaisulujuus</p>	<p>Halkeamat voivat alentaa leikkauslujuutta.</p> <p>Arvioidaan elementin leikkauslujuutta ilman haljenneita ontelokannaksia.</p>	<p>Halkeamien korjaustoimenpiteet riippuvat tavoiteltavasta leikkauslujuudesta. Ontelot voidaan täyttää massalla.</p> <p>Mikäli vauriot ovat keskittyneet tietylle alueelle laatasta, voidaan se poistaa ja hylätä ja laatta muilta osin säilyttää.</p> <p>Reunakannasten halkeamat täyttyvät laatasta saumattaessa.</p>

<p>B. Virhe valmistuksessa</p> <p>1. Betoni ei riittävän tiivistä esijännityspunosten ympärillä</p> <p>2. Betonikerrokset eivät liittyneet yhteen.</p> <p>3. Nostokoneiden aiheuttamat vauriot</p> <p>4. Sivujen katkaisu ei riittävän syvä tai perusteellinen</p>	<p>1. Varmistetaan betonin riittävä tiivistys</p> <p>2. Estetään valun epäjatkuvuuden syntyminen</p> <p>3. Käytetään nostopuomia tasaisen noston aikaansaamiseksi.</p> <p>4. Sahataan elementin läpi asti</p>

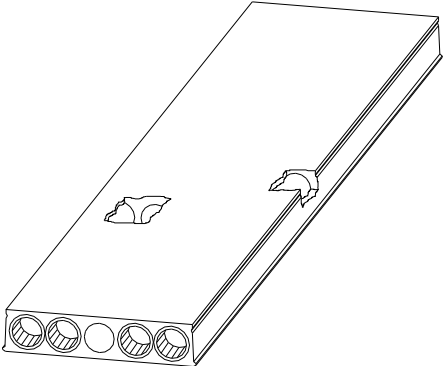
Aiheuttaja	Ennaltaehkäisy	Vaikutukset	Korjaus	Tyypillinen tapaus
<p>A. Virhe suunnittelussa tai valmistuksessa</p> <p>1. Varauskolo laatan reunasta puuttuu</p> <p>2. Tilatut nostolenkit puuttuvat</p> <p>3. Nostokannas murtunut ennen nostoa</p> <p>4. Vesireikiä puuttuu</p> <p>5. Reikiä puuttuu</p> <p>6. Ontelotulppia puuttuu</p>	<p>Parannetaan suunnittelua mm. rei'ityksen lähtötietojen osalta.</p> <p>Parannetaan valmistuksen laadunvalvontaa</p>	<p>1. Kolo joudutaan tekemään työmaalla</p> <p>2. Nosto tehdään liinoilla tai ketjuilla</p> <p>3. Nosto tehdään liinoilla tai ketjuilla</p> <p>4. Vesireiät porataan työmaalla.</p> <p>5. Pienet pyöreät reiät porataan ja isot leikataan työmaalla</p> <p>6. Puuttuvat tulpat asennetaan ennen saumavaluja tai tukitaan ontelot muuten</p>	<p>Tilaaaja sopii toimittajan kanssa menettelytavat virheen korjaamiseksi.</p>

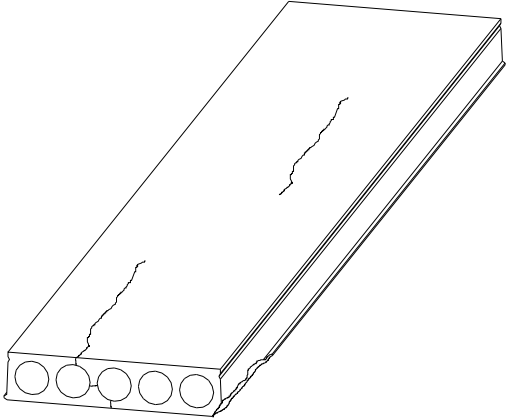
SATUNNAISET HALKEAMAT

Aiheuttaja	Ennaltaehkäisy	Vaikutukset	Korjaus	Tyypillinen tapaus
<p>A. Virhe käsittelyssä</p> <p>1. Kuljetus</p> <p>a. Epätasainen kuljetusalusta</p> <p>b. Liian suuri kuljetusnopeus</p> <p>c. Puutteellinen kuljetuskalusto.</p> <p>d. Kuljetushenkilökunnan puutteellinen ammattitaito.</p> <p>2. Varastointi ulkotiloissa</p> <p>a. Epätasainen varastointialusta</p> <p>b. Väärin sijoitetut aluspuut</p> <p>c. Eri mallisia ja -kokoisia tuotteita samassa kasassa.</p> <p>d. Varastohenkilökunnan puutteellinen ammattitaito</p>	<p>1. Parannetaan kuljetusolosuhteita</p> <p>a. Varmistetaan kuljetuksen tasainen alusta</p> <p>b. Lasketaan kuljetusnopeutta</p> <p>c. Käytetään tarkoituksenmukaista kuljetuskalustoa.</p> <p>d. Koulutetaan kuljetushenkilökuntaa</p> <p>2. Säilytetään tuote asianmukaisessa paikassa</p> <p>a. Säilytetään tuote tasaisella alustalla</p> <p>b. Varmistetaan kantokahvojen oikea koko, muoto ja sijoittelu.</p> <p>c. Vain samankaltaisia tuotteita samaan kasaan. Kappalemäärärajoituksia ei tule ylittää.</p> <p>d. Koulutetaan varastohenkilökuntaa</p>	<p>Halkeaman sijainnista ja vakavuudesta riippuu, kuinka suuret vaikutukset sillä on laatan ominaisuuksiin.</p> <p>Määritetään vian vaikutukset laatan kantokykyyn ja leikkauslujuuteen. Tutkitaan laatta läpikotaisin ja arvioidaan korjauksen kannattavuus. Mikäli korjaustoimenpiteen todetaan palauttavan laatan suorituskyvyn, se suoritetaan. Jos ei, laatan vaurioitunut alue poistetaan tai koko laatta hylätään.</p>	<p>Joissakin tapauksissa vaurio voidaan korvata jälkivalulla saumauksen yhteydessä.</p> <p>Halkeamat voidaan korjata epoksi-hartsilla tai betoni-laastilla.</p> <p>Mikäli vauriot ovat keskittyneet tietylle alueelle laatasta, voidaan alue poistaa ja hylätä ja laatta muilta osin käyttää muussa kohteessa.</p>

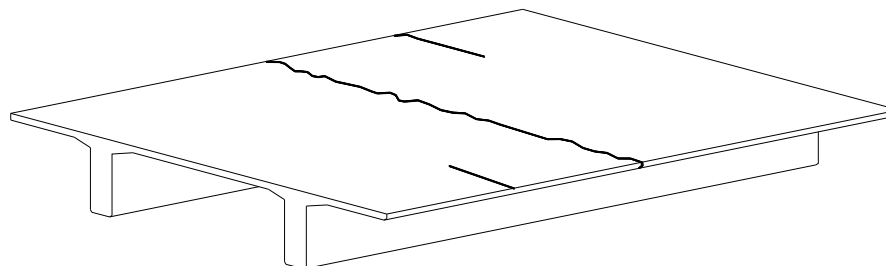
POIKITTAISET HALKEAMAT KANSILAATASSA

Aiheuttaja	Ennaltaehkäisy	Vaikutukset	Korjaus
<p>A. Virhe suunnittelussa Esi­jännityksen aiheuttama taivutus jännevälin keskellä ylittää laatan yläreunan vetolujuuden.</p> <p>Puuttuva tai riittämätön punostartunnan irrottaminen.</p>	<p>Vähennetään esijännitystä ja/tai lisätään raudoitusta estämään halkeilua.</p> <p>Lisätään punostartunnan irroitusta ja/tai lisätään kansilaatan raudoitusta estämään halkeilua.</p>	<p>Yksiaukkoisissa laatoissa halkeamat jännevälin keskellä eivät aiheuta suurta vaaraa ja sulkeutuvat usein itsestään laatan kuormituksen aikana.</p> <p>Halkeama lähellä laatan päätä voi alentaa laatan leikkauslujuutta, etenkin jos se sijaitsee negatiivisen taivutusmomentin alueella. (kyseinen tilanne voi syntyä, jos laatta liitetään jatkuvaan rakenteeseen) Tällöin laatan kantavuus tulee arvioida halkeamien sijainnit ja suuruudet huomioiden.</p> <p>Plastisia halkeamia saattaa esiintyä sidelankojen tai verkon terästen kohdalla. Niillä ei ole vaikutusta laatan kestävyYTEEN.</p>	<p>Vähäiset halkeamat eivät vaadi korjausta. Mikäli laatan tiedetään joutuvan alttiiksi syövyttävälle olosuhteille tai ulokekuormille, tulee harkita halkeamien injektointia esim. epoksilla.</p>

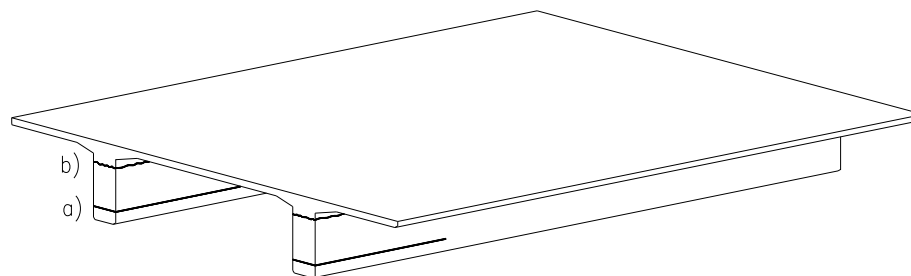
Aiheuttaja	Ennaltaehkäisy	Vaikutukset	Korjaus
<p>A. Virhe suunnittelussa</p> <p>Liian voimakas esijännitys.</p> <p>Jännityserot rivan ja laipan välillä. Esijännitysvoiman suuri epäkeskisyys.</p> <p>Rivan päätyjen puutteellinen hakarautoitus.</p> <p>Väärä punostartunnan poisto yhdistettynä lisäraudoituksen puutteeseen.</p>	<p>Uudelleen sijoitetaan tai tehdään tartunnattomiksi joitain esijännityspunoksia rivan päästä, jolloin paine jakaantuu tasaisemmin.</p> <p>Lisätään hakarautoitusta. Uudelleenjärjestetään punoksia tai poistetaan punostartuntaa paineen tasaisemman jakautumisen aikaansaamiseksi.</p> <p>Lisätään hakarautoitusta.</p> <p>Parannetaan punostartunnan poistoa ja/tai vahvistetaan ripojen raudoitusta.</p>	<p>Mikäli halkeama ei ole esijännitysraudoituksen kohdalla, sen vaikutukset ovat vähäiset. Halkeama sulkeutuu yleensä kuormituksessa syntyvän puristavan voiman ansiosta.</p> <p>Mikäli halkeama on esijännityspunosten kohdalla, on olemassa riski, että esijännitysvoima on laatan päässä pienentynyt. Tästä saattaa aiheutua laatan taivutus- tai leikkauskapasiteetin heikentymistä.</p>	<p>Mikäli halkeamasta on ulkonäöllistä haittaa tai sen tiedetään joutuvan kosketuksiin haitallisten säärasitteiden kanssa, tulee harkita epoksi-injektointia tai rivan päällystämistä.</p> <p>Halkeaman heikentäessä laatan rakenteellista kestävyyttä, tulee suunnittelijan arvioida tilanne.</p>

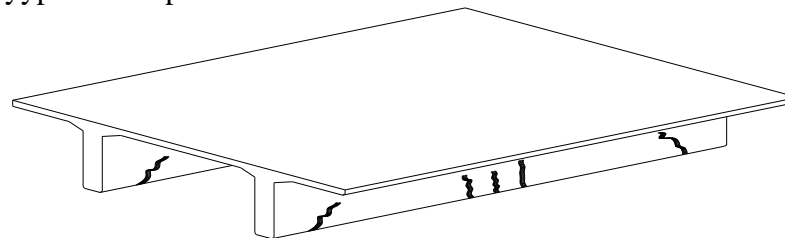
Aiheuttaja	Ennaltaehkäisy	Vaikutukset	Korjaus
<p>A. Virhe suunnittelussa</p> <p>Laatan riittämätön taivutus- tai leikkauskapasiteetti. Liian vähän punoksia.</p> <p>Esijännityshäviöiden aliarviointi.</p>	<p>Tarkistetaan lujuuslaskelmat mahdollisten virheiden varalta. Varmistetaan raudoituksen oikeellisuus.</p> <p>Huomioidaan vaikutukset huolellisemmin.</p>	<p>Rivan päissä sijaitsevat, esijännityspunoksia vastaan kohtisuorat halkeamat voivat aiheuttaa punostartunnan pettämisen halkeaman ja rivan pään välillä.</p> <p>Mikäli punostartunnan pettämistä ei ole tapahtunut, taivutuskapasiteetti on yleensä säilynyt suunniteltuna.</p>	<p>Epoksi-injektiolla voidaan palkin leikkauslujuutta parantaa, mikäli raudoitukset yhä ovat riittävät.</p> <p>Mikäli raudoitukset eivät ole riittäviä, tulee harkita tuotteen hylkäämistä.</p>
<p>B. Virhe valmistuksessa</p> <p>Raudoitusten virheellinen sijoittaminen.</p> <p>Esijännityspunosten tartunnan pettäminen rivan päässä.</p> <p>Riittämätön esijännityspunosten jännitys.</p> <p>Päätylevyjen tai elementin juuttuminen muottiin.</p> <p>Virheellinen lämpökäsittely.</p>	<p>Varmistetaan raudoituksen oikea sijoittelu.</p> <p>Huolehditaan esijännityspunosten puhtaudesta ja betonimassan huolellisesta täryttämisestä. Varmistetaan betonin riittävä lujuus ennen laukaisua.</p> <p>Tarkista punosvenymät verrattuna laskennallisiin venymiin. Tarkista todelliset jännityshäviöt laskennallisiin verrattuna.</p> <p>Muutetaan levyjen kiinnitystä.</p> <p>Parannetaan lämpökäsittelyä.</p>	<p>Mikäli esijännityspunosten liukumista on tapahtunut, tulee laatta tarkastaa alentuneelle esijännitykselle.</p> <p>Kokeellinen kuormitus voi olla paikallaan palkin kestävyuden toteamiseksi. Joissakin tapauksissa kuormankestävyyden alenemisesta ei välttämättä ole haittaa.</p>

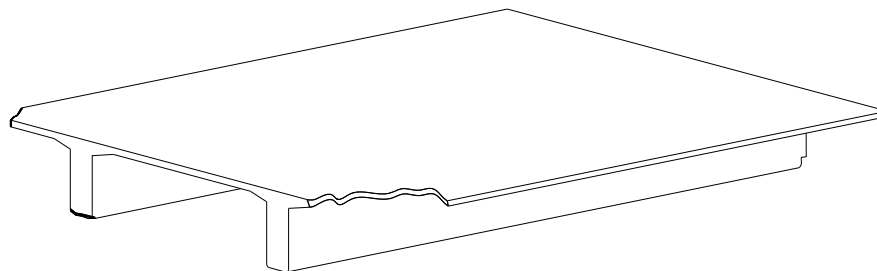
Aiheuttaja	Ennaltaehkäisy	Vaikutukset	Korjaus
<p>A. Virhe suunnittelussa</p> <p>Kansilaatassa riittämätön poikittaisraudoitus</p>	<p>Lisätään poikittaisraudoitusta</p>	<p>Jos kannen raudoitus on liian alhaalla, sen kantokyky ulokekuormille on alentunut.</p>	<p>Jos laatan päälle valetaan pintabetoni, lohkeamilla ei yleensä ole merkitystä. Kansilaatan liian vähäinen raudoitus voi edellyttää tuentaa valuvaiheessa.</p>
<p>B. Virhe valmistuksessa</p> <p>Kansilaatta ei irtoa muotista ehyenä.</p> <p>Varaukset kiinni muotissa purettaessa muottia.</p> <p>Kiinnityslevyt eivät ole muotin suuntaisia.</p>	<p>Varmistetaan muottien puhtaus ja käytetään hyviä muotinirrotusaineita.</p> <p>Varmistetaan että varausten kiinnitykset irroitetaan ennen purkua.</p> <p>Asenna kiinnityslevyt huolellisesti ja kiinnitä riittävästi valun ajaksi.</p>	<p>Mikäli laatan vaurioitunut kohta ei kuormitu, on se ainoastaan ulkonäköhaitta.</p> <p>Rivan päässä sijaitsevat lohkeamat ja halkeamat voivat pienentää tukipintaa ja paljastaa raudoituksia. Vaikutukset laatan kantokykyyn ovat vähäisiä, mikäli minimitukipinta-vaatimukset täyttyvät.</p>	<p>Vähäiset halkeamat ei-kantavissa kohdissa saattavat ulkonäkösyistä vaatia korjausta.</p> <p>Kantavien alueiden halkeamat tulee korjata esim.epoksi-injektoinnilla tai tarkoitukseen sopivalla korjauslaastilla. Mikäli raudoitus on näkyvissä, se tulee korroosiosuojata paikkaamalla.</p>

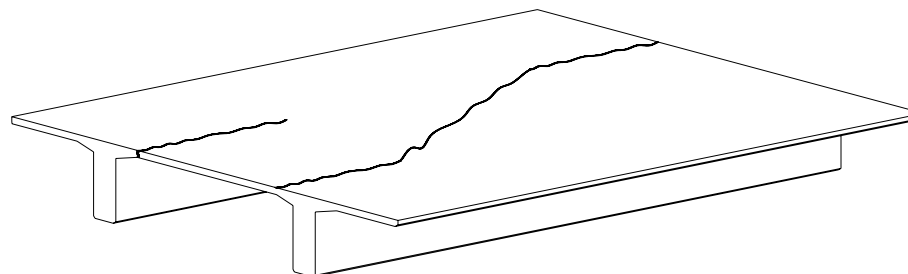
Aiheuttaja	Ennaltaehkäisy	Vaikutukset	Korjaus
<p>A. Virhe suunnittelussa</p> <p>Kansilaatassa liian vähän poikittaisraudoitusta. (tyyppi a)</p>	<p>Lisätään tarvittaessa poikittaisraudoitusta (tyypit a ja b).</p>	<p>Näillä halkeamilla on harvoin vaikutusta laatan kokonaiskantokykyyn. Kansilaatan kantokyky saattaa olla paikallisesti heikentynyt.</p> <p>Laattaa on käsiteltävä varoen.</p>	<p>Jos kohteeseen tulee raudoitettu pintabetoni, mitään korjauksia ei tarvita.</p> <p>Kohdissa, joissa kansilaattaan kohdistuu vähäistä poikittaista kuormitusta ja halkeaman yli on riittävä rauditus, voidaan halkeama korjata epoksi-injektioinnilla.</p> <p>Mikäli raudoituksia puuttuu, tulee kansilaatan kantokyky erikseen tarkistaa.</p>
<p>B. Virhe valmistuksessa</p> <p>Betonin tiivistys epäonnistunut</p> <p>Virheellinen järjestys esijännityksen laukaisussa.</p> <p>Laatta kaareutuu liikaa punosten laukaisuvaiheessa.</p> <p>Kansilaatta ei irtoa muotista.</p> <p>Liian nopea tai epätasainen lämpökäsittely</p>	<p>Tasaisempi tärytys</p> <p>Minimoidaan syntyvät jännityserot oikealla esijännityksen laukaisujärjestyksellä. Irroitetaan esijännityspunokset hitaasti. Parannetaan muottitekniikkaa. Estetään laatan liian aikainen irtoaminen muotista .</p> <p>Varmistetaan muottipinnan sileys. Käytetään isompaa muotin päästöä ja/tai öljytään muotit paremmin.</p>

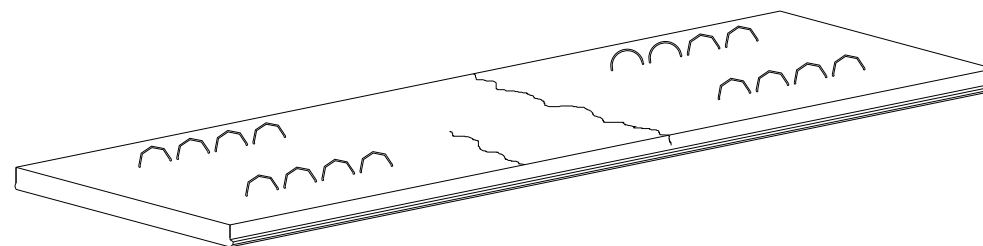
Aiheuttaja	Ennaltaehkäisy	Vaikutukset	Korjaus
<p>A. Virhe suunnittelussa</p> <p>Laatassa on liikaa esijännitysteräksiä</p>	<p>Muutetaan suunnittelua esim. paksuntamalla laattaa.</p>	<p>Kuorilaatta tulee yleensä liittolaatan osaksi, jolloin halkeamat eivät heikennä kantokykyä.</p>	<p>Tarvittaessa laatta lisätetään ennen päällevalua.</p>
<p>B. Virhe valmistuksessa</p> <p>Laatan lämpökäsittely on aiheuttanut halkeaman ennen esijännityksen laukaisua Laattaan on tullut kutistumishalkeama viikonlopun aikana</p>	<p>Muutetaan lämpökäsittelyä tai betonilaatua</p>		
<p>C. Virhe käsittelyssä</p> <p>Laattaa on nostettu liian keskeltä. Nostolenkit ovat väärässä kohtaa.</p> <p>Varastopinossa tai kuljetuksessa välipuut ovat olleet liian keskellä.</p>	<p>Muutetaan nostotapaa tai nostolenkkien paikkaa.</p> <p>Muutetaan välipuiden paikkaa.</p>

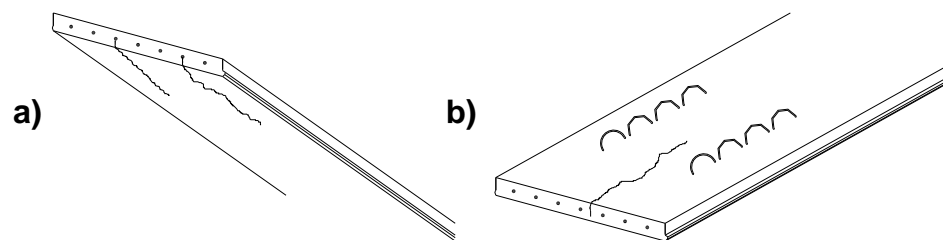
Halkeamat ovat laatan päässä joko a) punosten kohdalla alapinnassa tai b) punosten välissä.

Aiheuttaja	Ennaltaehkäisy	Vaikutukset	Korjaus
<p>A. Virhe suunnittelussa</p> <p>Liian suuri punos tai esijännitysvoima</p>	<p>Muutetaan suunnittelua.</p>	<p>Punosluistot vähentävät laatan kantokykyä.</p>	<p>Laadunvalvontakriteerien mukaan liikaa luistanut punos hylätään ja laatan kantokykyä alennetaan.</p>
<p>B. Virhe valmistuksessa</p> <p>Punokset liian lähellä valualustaa. Punosluistoja.</p> <p>Virheellisesti toteutettu esijännityksen laukaisu.</p>	<p>Korjataan punosten asemaa valussa.</p> <p>Muutetaan laukaisua hitaammaksi tai punosten laukaisujärjestystä.</p>	<p>Pitkittäishalkeamat eivät muuten vaikuta laatan kantokykyyn.</p>	
<p>C. Virhe käsittelyssä</p> <p>Epätasainen tai liian äkkinäinen nosto.</p>	<p>Muutetaan nostotapaa tai parannetaan nostolaitetta.</p>

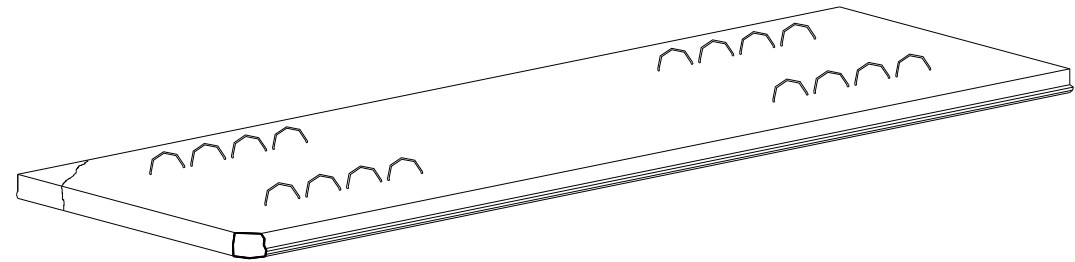
HALKEAMAT/LOHKEAMAT ULKONURKISSA

Aiheuttaja	Ennaltaehkäisy	Vaikutukset	Korjaus
A. Virhe valmistuksessa Laatan katkaisu on epäonnistunut	Sahausjärjestys ja sahan kunto valualustalla tarkistetaan.	Ei vaikutuksia kantokykyyn.	Yleensä ei edellytä korjaustoimenpiteitä. Lohkeamat voivat vaatia paikallisesti lisämuotin työmaalla.
B. Virhe käsittelyssä Laattaa on kolhittu siirroissa tai varastossa	Laattoja käsitellään varovaisemmin
